POWIAT  
POZNAŃSKI

chciałbym zaprosić do lektury kolejnego numeru kwartalnika „Renowacje i Zabytki” poświęconego w całości ochronie i konserwacji dziedzictwa kulturowego powiatu poznańskiego. Na jego wyjątkowość składają się dwa czynniki. Po pierwsze, w 2019 r. powiat poznański obchodzi 20-lecie powstania i jest to doskonały moment na wspomnienia i podsumowania. Po drugie, w bieżącym roku obchodzimy 10-lecie podpisania porozumienia z ówczesnym wojewodą wielkopolskim, Piotrem Florkiem, na podstawie którego w strukturach Starostwa Powiatowego w Poznaniu utworzono Wydział Powiatowego Konserwatora Zabytków. Dostrzegając potencjał kulturowy powiatu poznańskiego, doszedłem do wniosku, że nasza działalność nie może ograniczyć się jedynie do promowania zabytków. Powinniśmy włączyć się również

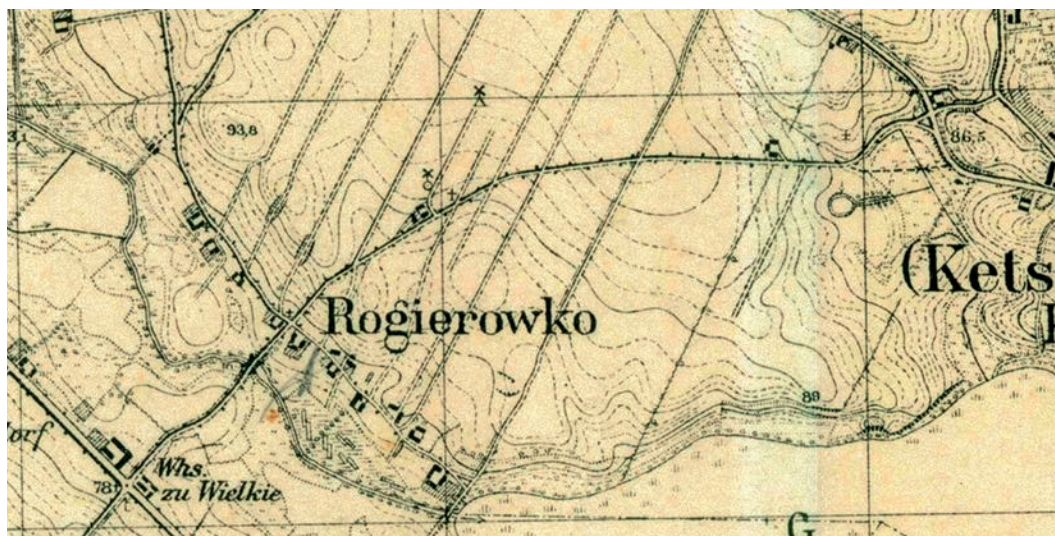
Rogierówko.  
Na pierwszym planie usytuowanie wiatraka holendra, w głębi starszego – koźłaka. Fragment mapy 3566 Sady 1936; 1928 Preuß alt, 1 : 25000; Archiwum Map Zachodniej Polski, Poznań

Rogierówko in the foreground the smock windmill location, in the background the older – post mill. Map fragment 3566 Sady 1936; 1928 Preuß alt, 1 : 25.000; Western Poland's Map Archive, Poznań

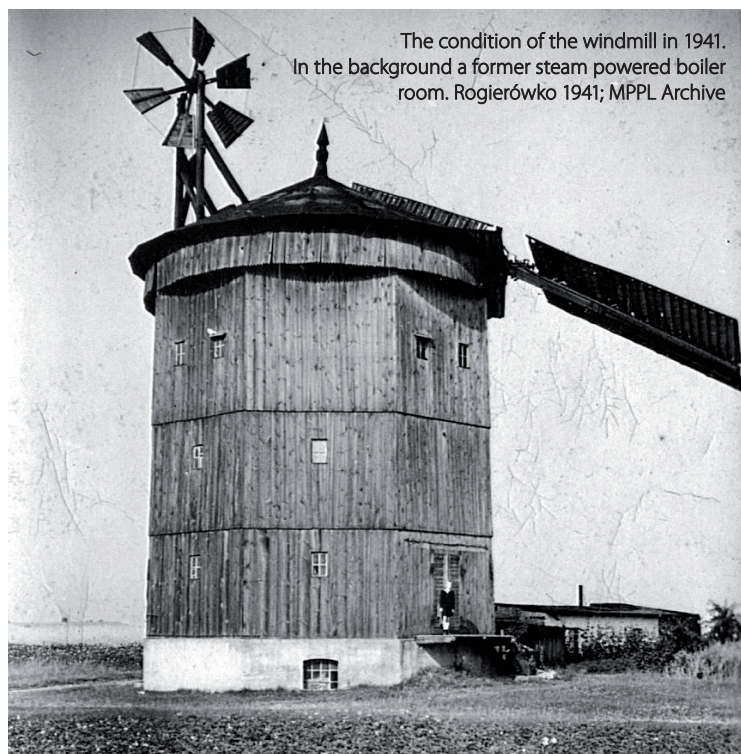
Stan zachowania wiatraka w 1941 r. Na dalszym planie widoczna dawna kotłownia napędu parowego. Rogierówko 1941; Archiwum MPPL

The condition of the windmill in 1941. In the background a former steam powered boiler room. Rogierówko 1941; MPPL Archive

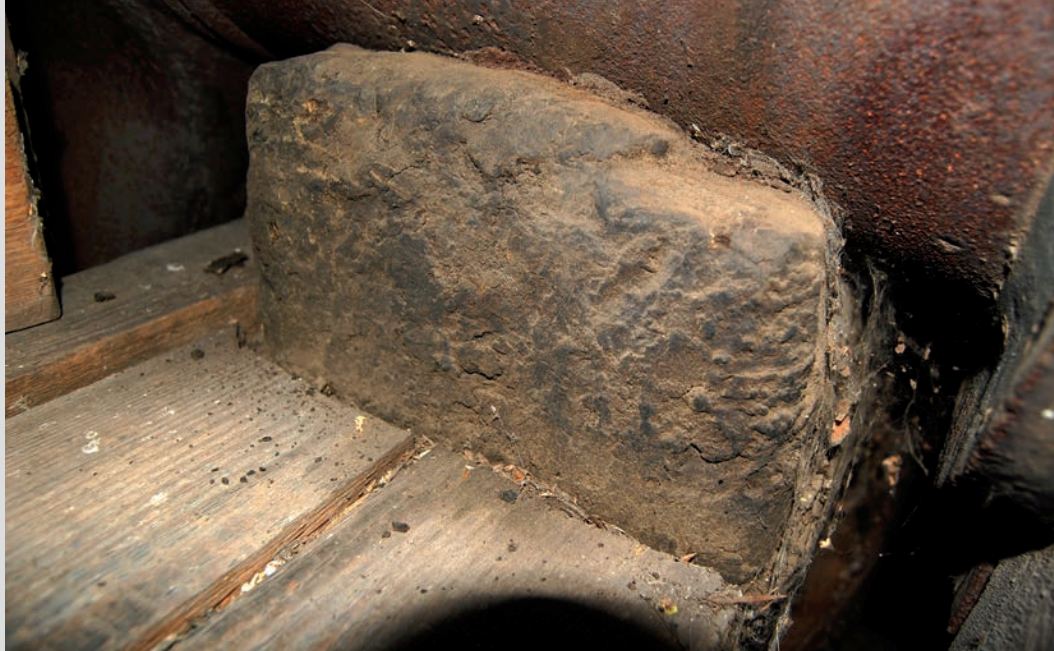
Wooden bearing from guaiac wood (*Guaiaacum officinale*) under the wing shaft head, photo: A. Pelczyk, 2019

Drewniane łożysko z drewna gwajakowca (*Guaiaacum officinale*) podłożone pod kark głowicy wału skrzydłowego, fot.: A. Pelczyk, 2019

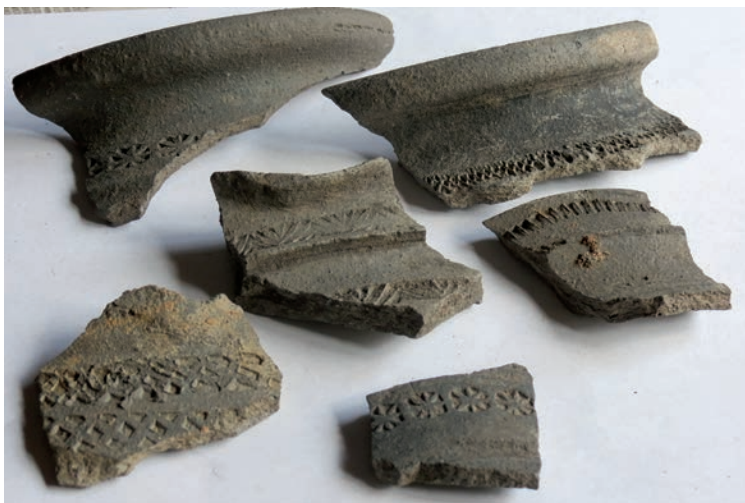
Fot. 1. Fragmenty ceramiki stalowoszarej z ornamentem stempelkowym, fot.: B. Stolpiak

Photo 1. Fragments of steel grey ceramics with stamped ornament, photo: B. Stolpiak

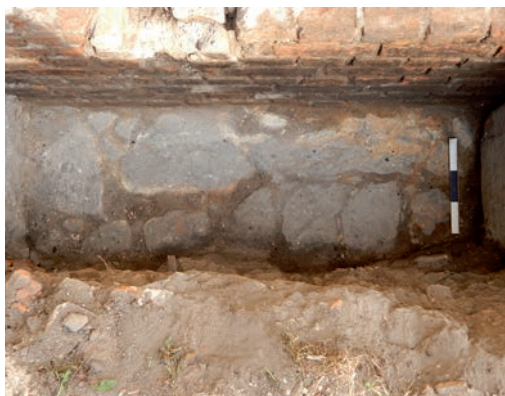
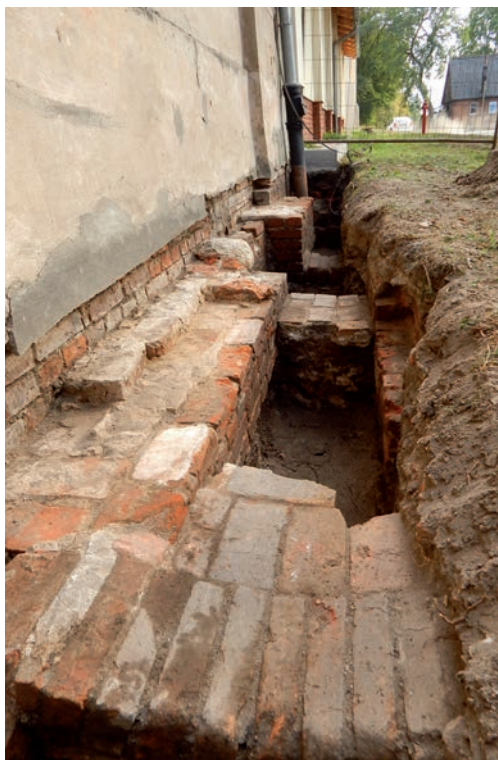
Fot. 2. Przypory przy ścianie zachodniej tzw. budynku kapelanów, fot.: D. Olejniczak

Photo 2. Buttresses at the western wall of the so called chaplains' building, photo: D. Olejniczak

Kolejne odkrycia miały miejsce w trakcie prac prowadzonych wzdłuż ściany zachodniej „domu kapelanów” od narożnika SW do ryzalitu od strony zachodniej. Na całej długości odcinka, bezpośrednio pod obecnym poziomem gruntu (ok. 20–30 cm od powierzchni), odsłonięto ciąg konstrukcji architektonicznych w formie odcinka muru z czterema przyporami. Odcinek penetrowano do głębokości około 70 cm. W wykopie stwierdzono, że od lica ściany bezpośrednio pod powierzchnią gruntu znajduje się około 5 cm odsadzki, a poniżej występują relikty architektury wcześniejszej z dużym prawdopodobieństwem pierwotnego (XIII-wiecznego) budynku. W odległości 2,19 m od narożnika SW zarejestrowano pierwszą konstrukcję w formie przypory o szerokości 55 cm – wraz z odcinkiem pierwotnego muru w profilu północnym widoczną na długości około 70 cm. W dolnej partii w profilu widoczne dwie warstwy kamieni narzutowych, powyżej nieckowato ułożona warstwa cegieł główką na wprost. Od lica ściany budynku konstrukcja zachowana na wysokości sześciu warstw cegieł – wystająca z lica ściany około 28 cm. W odległości 1,05 m od lica północnego przypory pierwszej odsłonięto drugą przyporę o szerokości 55–67 cm widoczną w rzucie na długości 45 cm. Odcinek pomiędzy

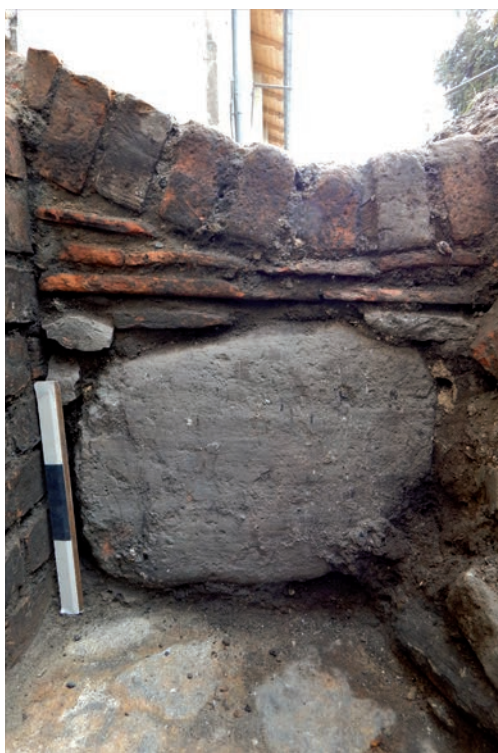
Fot. 4. Profil S jednej z przypór przy budynku kapelanów. U dołu widoczny ścięty głaz, nad nim płaskie płytki ceglane wyrównujące poziom, fot.: D. Olejniczak

Photo 4. S profile of one of the buttresses at the chaplains' building. At the bottom cut boulder visible, over it levelling flat brick tiles, photo: D. Olejniczak

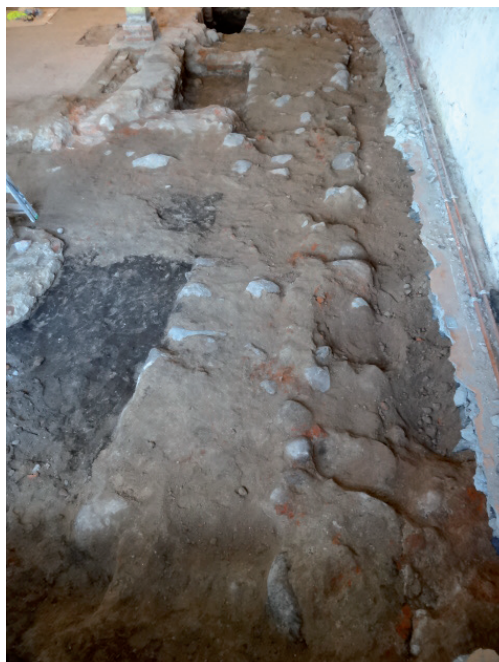
Fot. 6. Kamienny fundament muru pierwotnego kościoła klasztornego (?) przebiegający na osi E–W w pomieszczeniu obecnej biblioteki, fot.: T. Świercz

Photo 6. Stone foundation of an original monastery church wall (?) running along the E–W axis in the room of present library, photo: T. Świercz

przebiegających w 2018 r., który umożliwił przeprowadzenie badań archeologicznych w krużgankach oraz szeregu pomieszczeń przyziemia byłego klasztoru (ryc. 2). Niezwykle istotne były prace prowadzone w najstarszej – wschodniej części klasztoru (fot. 5), zwłaszcza w pomieszczeniu obecnej biblioteki (pierwotnie w okresie nowożytnym najprawdopodobniej kaplicy siostr cysterek). Po usunięciu narzutu współczesnego o miąższości ok. 50 cm, odsłonięto po stronie północnej pomieszczenia, strop fundamentu kamiennego o długości ok. 11,8 m, szerokości ok. 1,45 m. Fundament został wykonany z głazów narzutowych i kamieni otoczakowych spojonych zaprawą wapienną. Strop reliktów fundamentu pokrywała warstwa zaprawy wapiennej z dużą ilością drobin wapna (fot. 6). Prostopadle do opisywanego wyżej fundamentu kamiennego w części E pomieszczenia biblioteki dochodziły dwa nakładające się na siebie fundamente o łącznej szerokości ok. 1,6 m. Stropy obu fundamentów pokrywała warstwa zaprawy wapiennej, w której widoczne były niewielkie otoczaki. Od strony wschodniej fundamentu zlokalizowano także przyporę ceglana. Fundament ten przebiegał wyraźnie w linii ściany wschodniej zachowanego skrzydła wschodniego klasztoru, a reliktu przypory były umiejscowione zgodnie z rytmem pierwotnych przypór widocznych na elewacji E tego skrzydła (fot. 7). Przy połączeniu opisywanego fundamentu o przebiegu N–S z ciągiem fundamentu kamiennego, przy ścianie kościoła (od strony N biblioteki) zaobserwowano pozostałości konstrukcji kamiennej trwale związanej z fundamentem o przebiegu E–W o szerokości ok. 1,6 m. Analogiczne pozostałości zarejestrowano przy fundamencie kamiennym od strony zachodniej

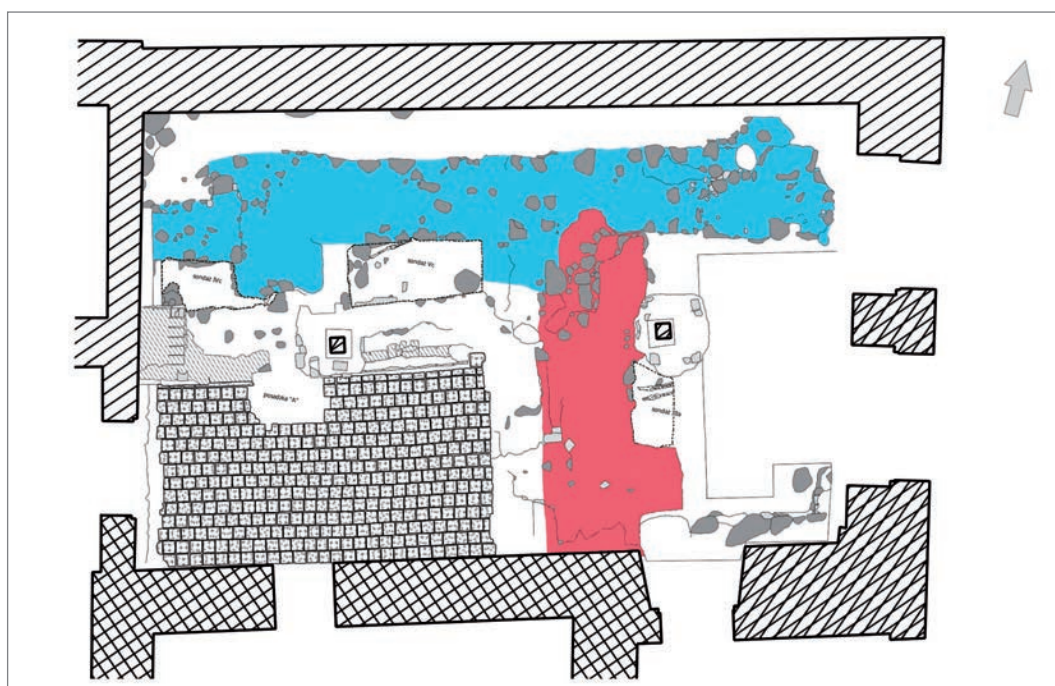
Ryc. 3. Dwie fazy pierwotnej budowli: na niebiesko kościoła (?), na czerwono klasztoru, oprac. graf. B. Durejko, R. Kubicki, D. Olejniczak

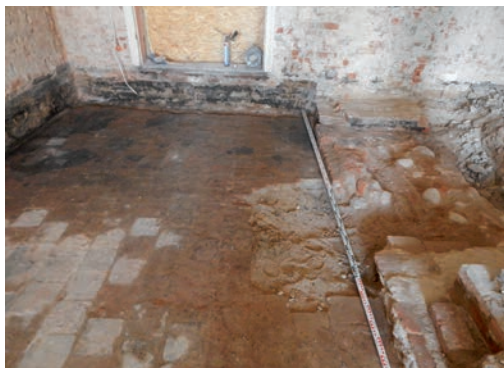
Fot. 8. Fragment posadzki ułożonej z ceramicznych płytek, fot.: D. Olejniczak

Photo 8. Fragment of a floor from ceramic tiles, photo: D. Olejniczak

pomieszczenia o wym.  $5,9 \times 3,3$  m. Ścianki te, wyraźnie wtórne, zamykały powierzchnię pokrytą w całości posadzką z płytek ceglanych o wym.  $21,5 \times 22 \times 6$  cm (fot. 8). Na ścianie zmykającej przestrzeń z płytkami od strony E zaobserwowano pozostałości dwóch regularnych lizen o szerokości  $0,44$  m w odległości  $2,1$  m jedna od drugiej. Na osi E–W pomieszczenia biblioteki w odległości  $5,1$  m na reliktych powyżej opisanych fundamentów, pochodzących zapewne z różnych faz użytkowania, zarejestrowano kwadratowe obrysy cokołów ceglanych o wymiarach  $0,45 \times 0,45$  m – podstawy drewnianych filarów, podtrzymujących strop pomieszczenia biblioteki.

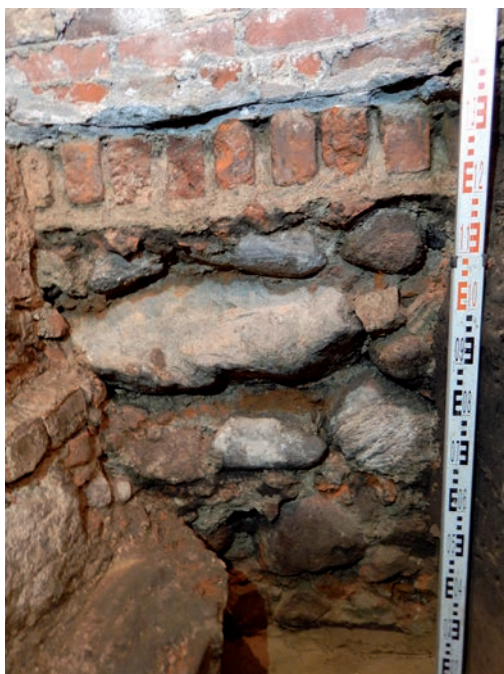
Fot. 9. Fundament ściany zachodniej pomieszczenia dawnego kapitułarza, fot.: D. Olejniczak

Photo 9. Foundation of the western wall of the former chapter house, photo: D. Olejniczak

warstwy fundamentu grubą warstwą zaprawy, natomiast strop górnej warstwy był wyraźnie odchylony od lica o ok. 70 cm. Dolna partia fundamentu ściany działowej (południowej) kapitułarza i ściany zachodniej, zalegające na zbliżonym poziomie pochodzą zapewne z tej samej, pierwotnej fazy budowy skrzydła wschodniego. Bardzo głębokie posadowienie w stosunku do posadowienia reliktu fundamentu kamiennego domniemanej ściany kościoła (ok. 60–70 cm głębiej) oraz odmienna konstrukcja wydają się potwierdzać hipotezę, że od strony S do już istniejącego obiektu kamiennego w kolejnym etapie dostawiono głęboko posadowiony obiekt skrzydła klasztorowego. Z dużym prawdopodobieństwem głębokie posadowienie ściany W wskazuje, że była to ściana zewnętrzna obiektu (ściana W), a dopiero w okresie nowożytnym, po zbudowaniu krużganków, stała się ścianą wewnętrzną krużganka E. Zaobserwowane dwie (różniące się konstrukcją) fazy wznoszenia fundamentu ściany działowej i analogie dolnej części fundamentu tej ściany ze ścianą zachodnią, skłaniają do przyjęcia hipotezy, że obecna ściana S kapitułarza została posadowiona na pierwotnym gotyckim fundamencie, a nowy kapitułarz powstał na obrysie pierwotnego kapitułarza cysterek.

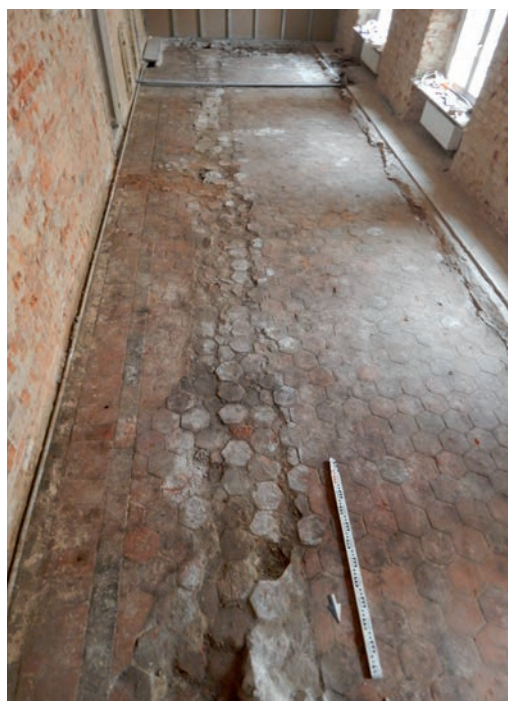
Fot. 10. Posadzka z sześciobocznych płytek ceramicznych odsłonięta w krużganku wschodnim, fot.: D. Olejniczak

posadzkę wykończono bordiurą z prostokątnych płytek – prawdopodobnie cegieł (układ: pas cegieł równolegle położonych do ściany, następnie rząd cegieł prostopadłe do ściany E krużganka i ostatni rząd cegieł równolegle do ściany). Przejście pomiędzy oboma typami posadzek jest wyraźnie widoczne – płytki sześcioboczne zostały przecięte na połowę, aby dopasować je do kwadratowych płytek (fot. 10).

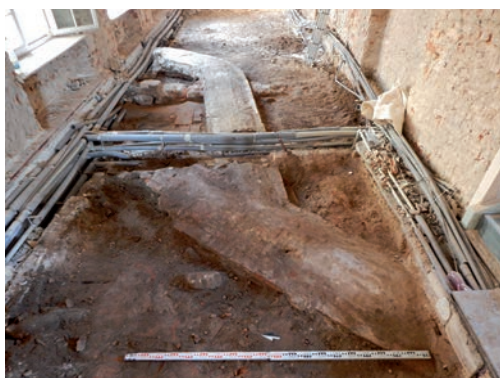
Fot. 11. Fragmenty kanału ściekowego odsłonięte w krużganku południowym, fot.: D. Olejniczak

Photo 11. Fragments of sewerage uncovered in the southern cloister, photo: D. Olejniczak

w XVIII w., zgodnie z przyjętą wówczas zasadą, wykorzystywano pozostałości po pierwotnych obiektach. Na podstawie zachowanych relikwów i braku śladów połączenia wyżej opisywanych relikwów ze ścianą zachodnią skrzydła wschodniego klasztoru można przyjąć, że ścianę zewnętrzną krużganka południowego w trakcie XVIII-wiecznych prac budowlanych posadowiono na wcześniejszym obiekcie, usytuowanym na zachód od skrzydła wschodniego – być może wolnostojącym(?), najprawdopodobniej pierwotnej kuchni. Do przyjęcia takiej hipotezy skłania także fakt, że w części zachodniej krużganka południowego natrafiono na pozostałości ceglanych przesklepionych kanałów kuchennych (ściekowych?) o przebiegu od centrum obecnego wirydarza w kierunku południowo-zachodnim (do potwierdzonego wcześniej cieku wodnego) ku Warcie (fot. 11).

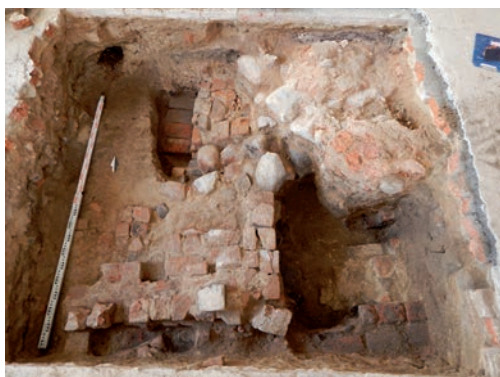
Fot. 12. Konstrukcje kamienne i ceglane odkryte w dawnym refektarzu, obecnej dużej jadalni w skrzydle zachodnim, fot.: D. Olejniczak

Photo 12. Stone and brick constructions uncovered in the former chapter house, at present a big dining room in the western wing, photo: D. Olejniczak

Na ciekawe relikty fundamentów kamienno-ceglanych natrafiono w części zachodniej klasztoru, gdzie mieścił się dawny refektarz – w sąsiedztwie ściany W (fot. 12). Z kanałów pod media wykonanych wzdłuż ściany pomieszczenia wydobyto znaczne ilości ceramiki średniowiecznej z przewagą fragmentów datowanych na XV i XVI (do XVII w.). Nagromadzenie fragmentów ceramiki siwej (28 fr.) datowanej na XIII do XV w. i tzw. ceglastej (18 fr.) XV–XVI w. w południowej części krużganka W (sąsiedztwie nowego refektarza i relikwów kanału ściekowego) potwierdza intensywne użytkowanie tego obszaru w pierwotnym okresie istnienia opactwa, a także pozwala przypuszczać, że istniały tam obiekty związane z funkcjonowaniem klasztoru aż do XVIII w., czyli do czasu, gdy zespół został zniszczony przez pożar.

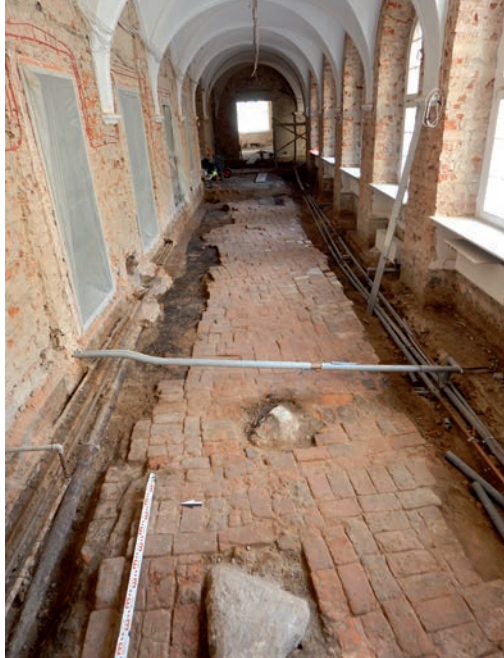
Fot. 14. Ceglana posadzka w krużganku północnym, fot.: D. Olejniczak

Photo 14. Brick floor in the northern cloister, photo: D. Olejniczak

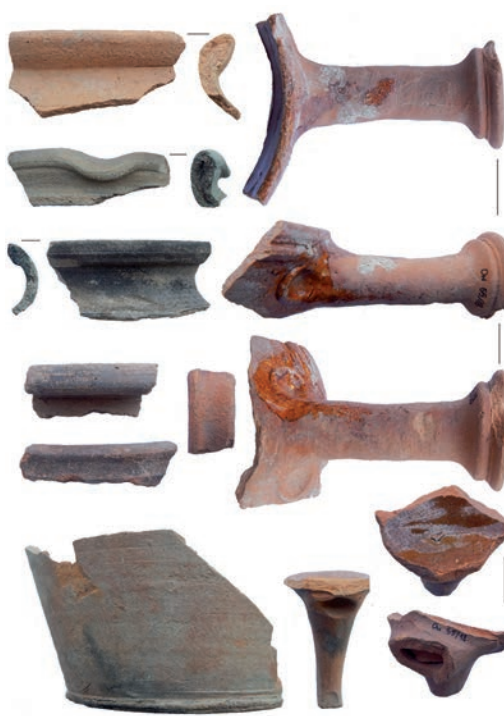
Fot. 15. Wybrane fragmenty naczyń ceramiki stalowoszarej (2. poł. XIII–XV w.), ceglastej oraz ceglastej szklwionej (m.in. uchwyt patelni, nóżka; XVI–XVII w.) z krużganka północnego, fot., oprac. graf.: D. Olejniczak

Photo 15. Chosen fragments of steel grey ceramics (second half of the 13<sup>th</sup>–15<sup>th</sup> centuries), brick and brick glazed (i.a. pan handle, leg; the 16<sup>th</sup>–17<sup>th</sup> century) from the northern cloister, photo, graphic elaboration: D. Olejniczak

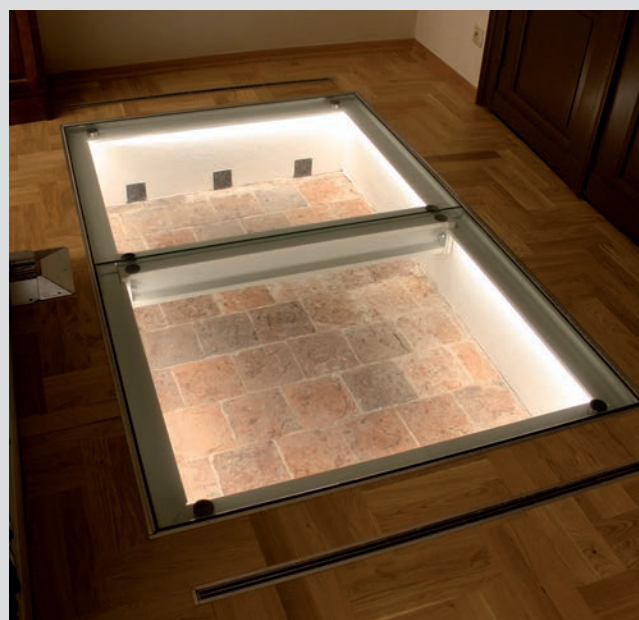
Photo 19. Exposition of antique floor in the library

Fot. 19. Ekspozycja zabytkowej posadzki w bibliotece

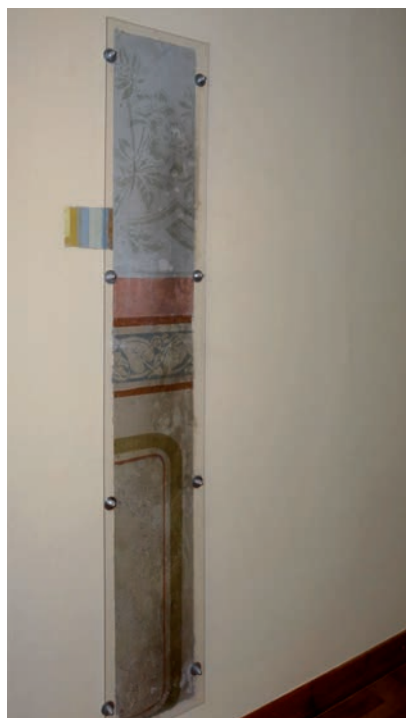
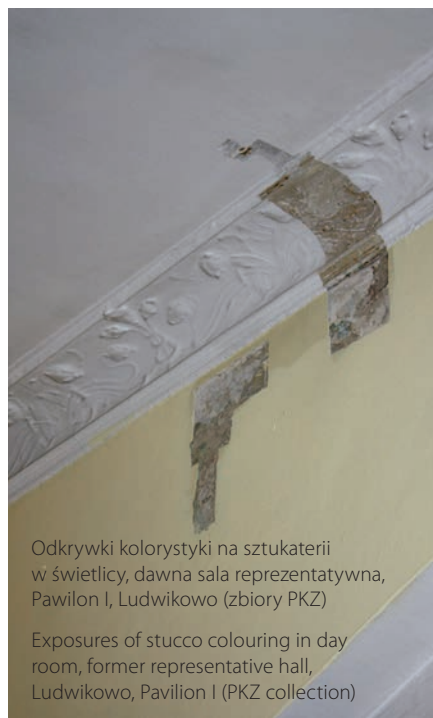
Odkrywki kolorystyki na sztukaterii w świetlicy, dawna sala reprezentatywna, Pawilon I, Ludwikowo (zbiory PKZ)

Exposures of stucco colouring in day room, former representative hall, Ludwikowo, Pavilion I (PKZ collection)

dokumentacji konserwatorskiej zostały wskazane w Pawilonie nr I elementy wystroju i wyposażenia, które zgodnie z zaleceniem Powiatowego Konserwatora Zabytków powinny zostać poddane pracom konserwacyjno-renowacyjnym. W program konserwatorski została również włączona świetlica z dekoracją sztukatorską na fasacie, rozetami na suficie oraz odkrytą dekoracją malarską na ścianach w postaci lamperii, wykonaną metodą szablonową, sięgającą na wysokość około 160 m.

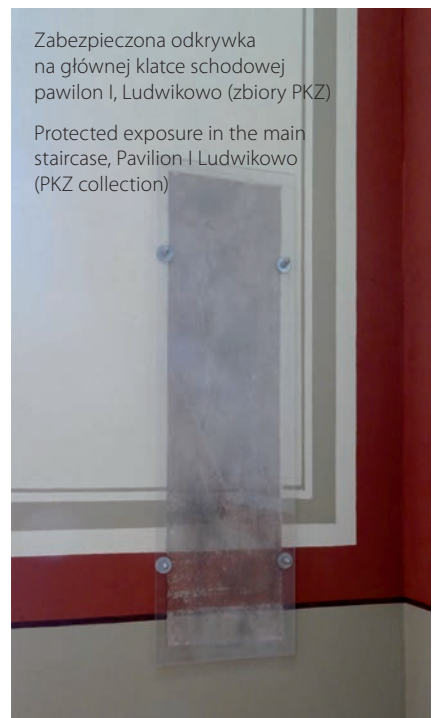
Zabezpieczona odkrywka na głównej klatce schodowej pawilon I, Ludwikowo (zbiory PKZ)

Protected exposure in the main staircase, Pavilion I Ludwikowo (PKZ collection)

Ponadto badania stratygraficzne odsłoniły historyczną kolorystykę i dekorację głównej klatki schodowej. Stan pierwotnej dekoracji malarskiej głównej klatki schodowej był bardzo zły, gdyż wykonana ona została w bardzo nietrwałej technice klejowej, która weszła w reakcję z innymi wtórnymi warstwami malarskimi. Jednak odkryty rysunek okazał się bardzo czytelny i pozwolił na pełną rekonstrukcję dekoracji. Ściany oraz sufity malowane były w kolorze złamanej bieli lub w nieco szarozółtawym odcieniu. Powierzchnię ścian zdobiły dwa oliwkowozielone pasy szerokości 5 i 1,5 cm. Sufity obiegał dookoła pas czerwieni analogiczny jak na ścianie szerokości ok. 7–8 cm.

głównej klatki schodowej, którą dodatkowo nobilitował zachowany witraż. Dlatego, mając na uwadze stan zachowania dekoracji malarzkiej w poszczególnych klatkach schodowych, ustalony został program rekonstrukcji malarzkiej głównej klatki schodowej z pozostawieniem świadka na ścianie w części spocznika

międzykondygnacyjnego. Świadek został poddany konserwacji oraz zabezpieczony pleksi na czterech śrubach. Na potrzeby rekonstrukcji dekoracji malarzkiej został wykonany szablon w skali 1:1, który zgodnie z rysunkiem odkrywki przeniesiono na wszystkie ściany klatki schodowej.

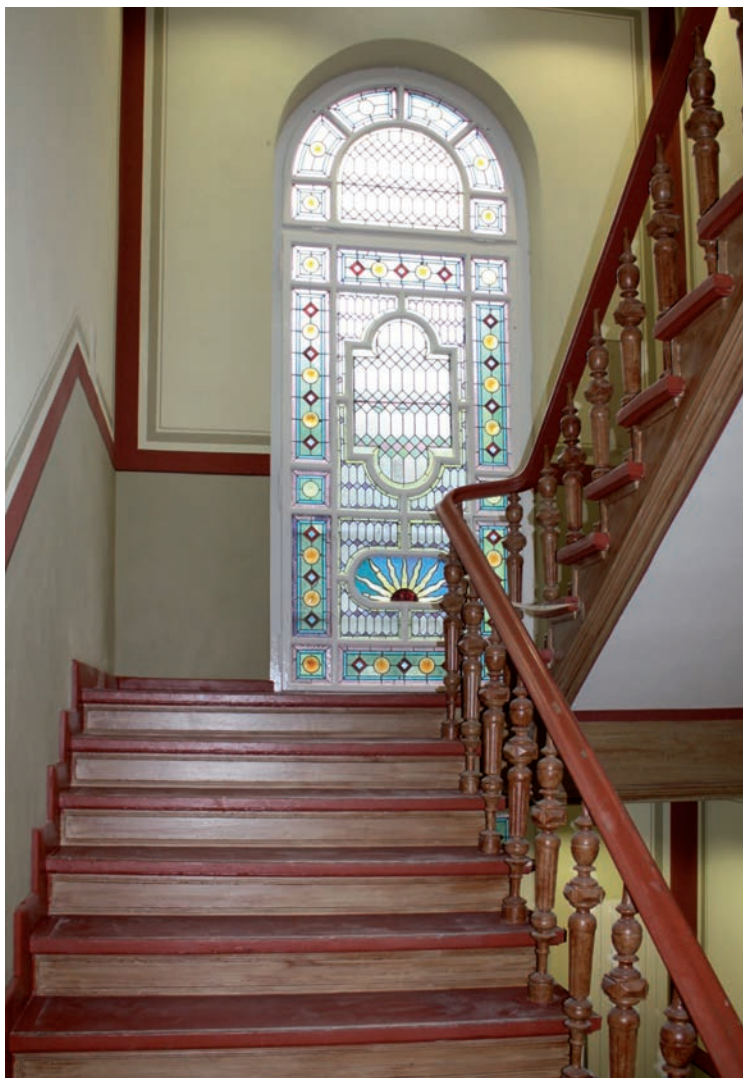
Należy dodać, że istotnym elementem dekoracyjnym głównej klatki schodowej jest witraż zamontowany w otworze okiennym, obejmujący długością całą klatkę schodową. Witraż wymagał niewielu zabiegów, polegających na wyprawieniu połączeń okna z parapetem, uporządkowaniu systemu odpływu wody z metalową szufladą, służącą do jej gromadzenia. Elementy szklane witraża wraz z podziałkami były w przeszłości poddane konserwacji.

Znaczące kolorystyczne ożywienie i ubogacenie pierwotnej tonacji ścian klatki schodowej głównej dodała odkryta kolorystyka schodów i tralek. Pierwotne warstwy malarskie wykazały kolor ciemnougrowy, stopnie spoczniki były pokryte ciemnoczerwonym linoleum w kolorze zbliżonym do drewnianych cokolków. Krawędzie stopni były zaopatrzone w mosiężne listwy prążkowane. Natomiast podstopnie i deski policzkowe opracowane były w technice mazerunku. Poręcze balustrady pomalowano w kolorystyce ciemnej czerwieni, zaś tralki pokryto barwionym lakierem bezbarwnym, który przyciemniał kolorystykę drewna.

Main staircase with stained glass window, Pavilion I, after renovation (PKZ collection)

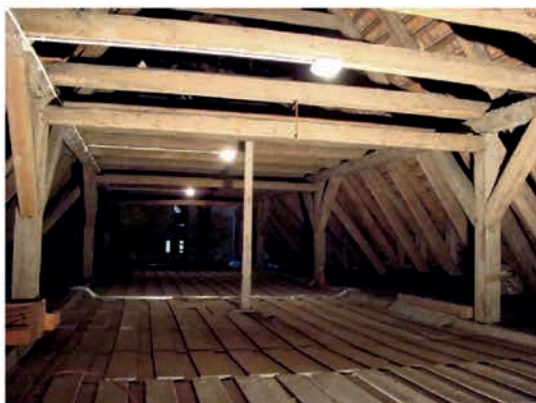
1. Konstrukcja nad nawą

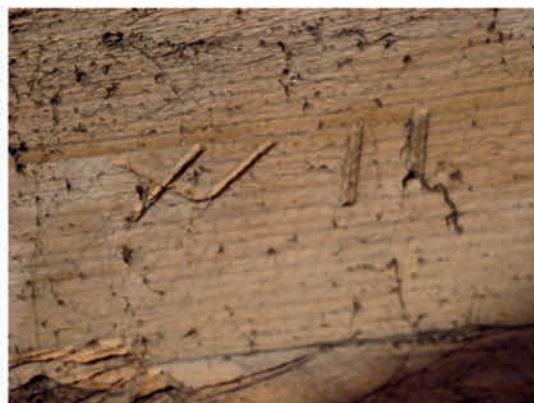
2. Znak ciesielski, 17 wiązar nad nawą

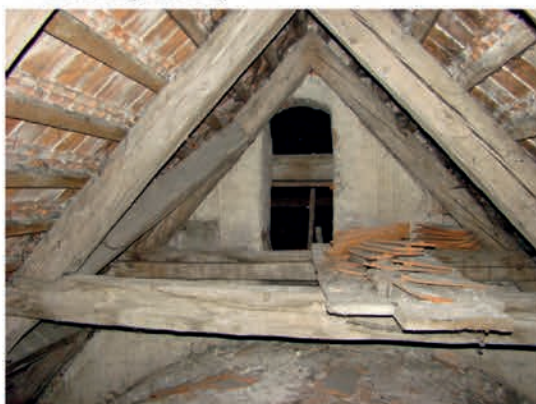
3. Konstrukcja nad prezbiterium

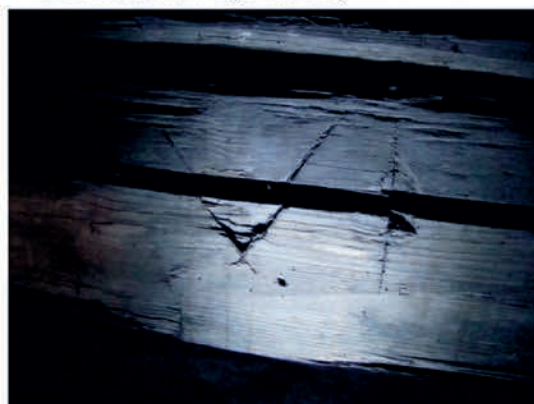
4. Znak ciesielski, nad prezbiterium

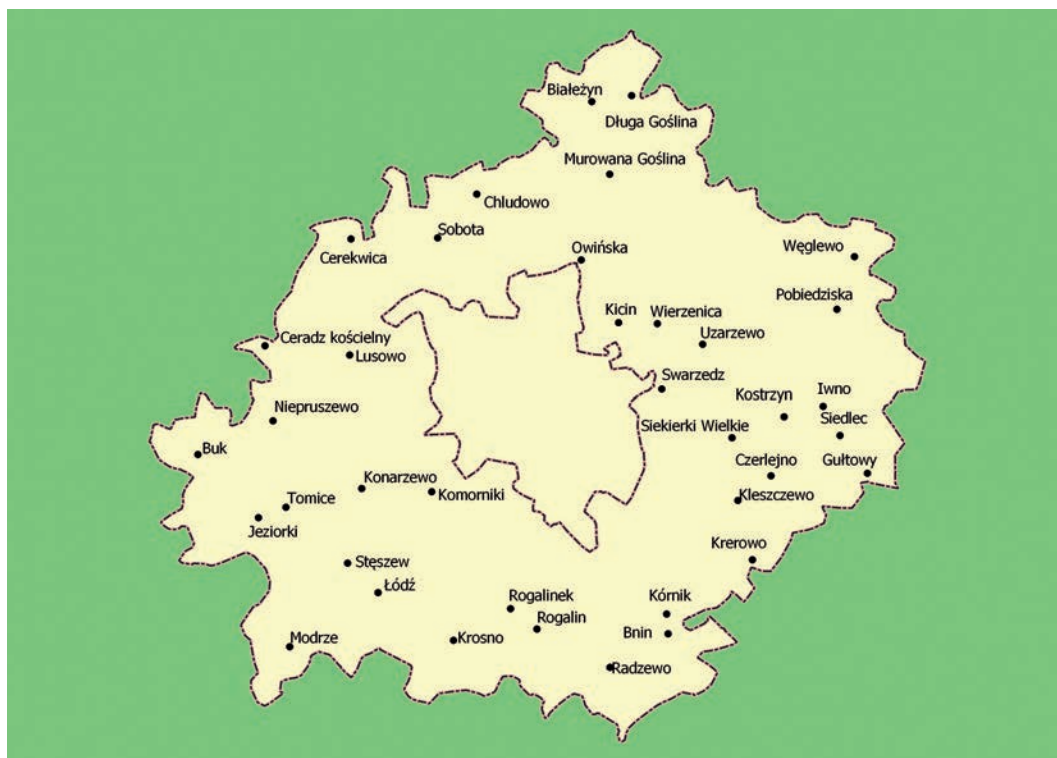
Rys. 2. Mapa powiatu poznańskiego z rozmieszczeniem miejscowości, w których znajdują się budowle z badanymi więźbami, rys. J. Borwiński

Fig. 2. Map of the Poznań District with towns in which there are buildings with tested trusses, DWG J. Borwiński

**W latach 2016–19 zostało przeprowadzone częściowe rozpoznanie zachowanych historycznych konstrukcji dachowych na obszarze powiatu poznańskiego. Działania te, sfinansowane z budżetu powiatu, miały charakter etapowy i są kontynuowane. Ich celem jest rozpoznanie stanu zachowania, wartościowanie pod względem konserwatorskim oraz sporządzenie podstawowej dokumentacji w postaci kart przeglądowych konstrukcji w jednakowej formie dla poszczególnych zabytkowych budowli (Rys. 1). Prace prowadzone są systematycznie, a ich stan zaawansowania ocenić należy na około 70% (Rys. 2, mapa).**

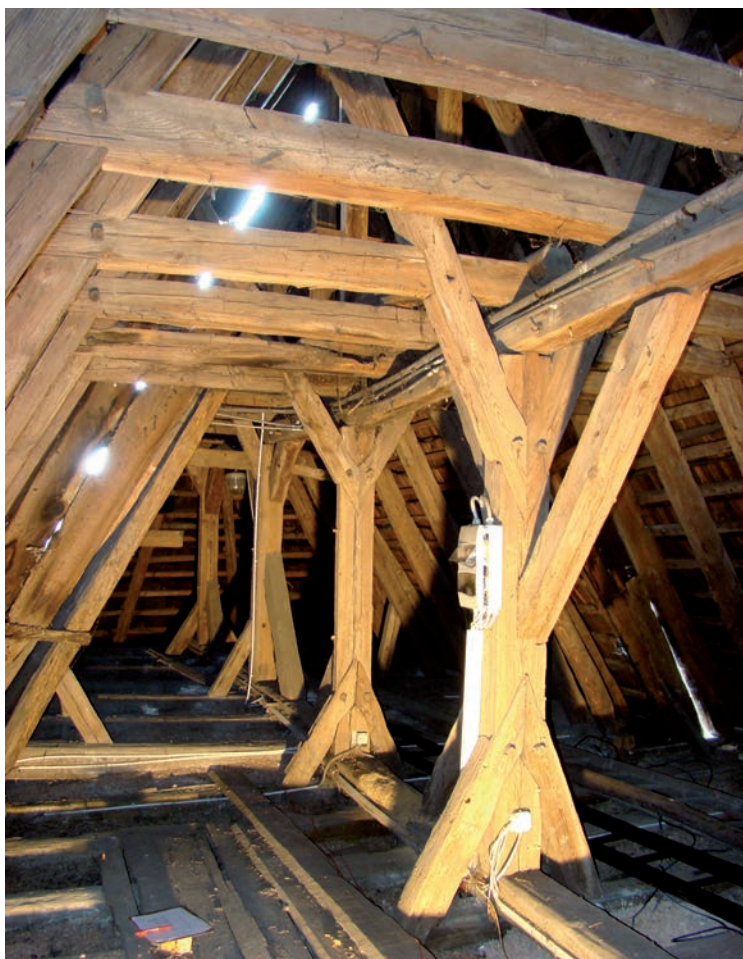
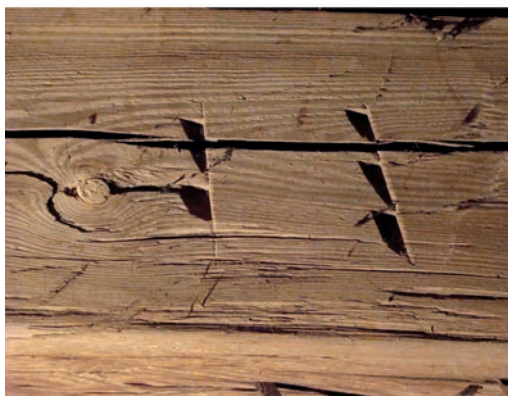
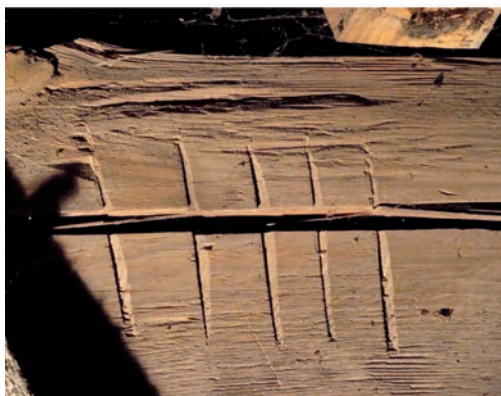
Rys. 6. Więźby nad nawą i prezbiterium kościoła św. Mikołaja w Wierzenicy, fot.: J. Borwiński

Fig. 6. Trusses over the nave and chancel of St Nicolas church in Wierzenica, photo: J. Borwiński

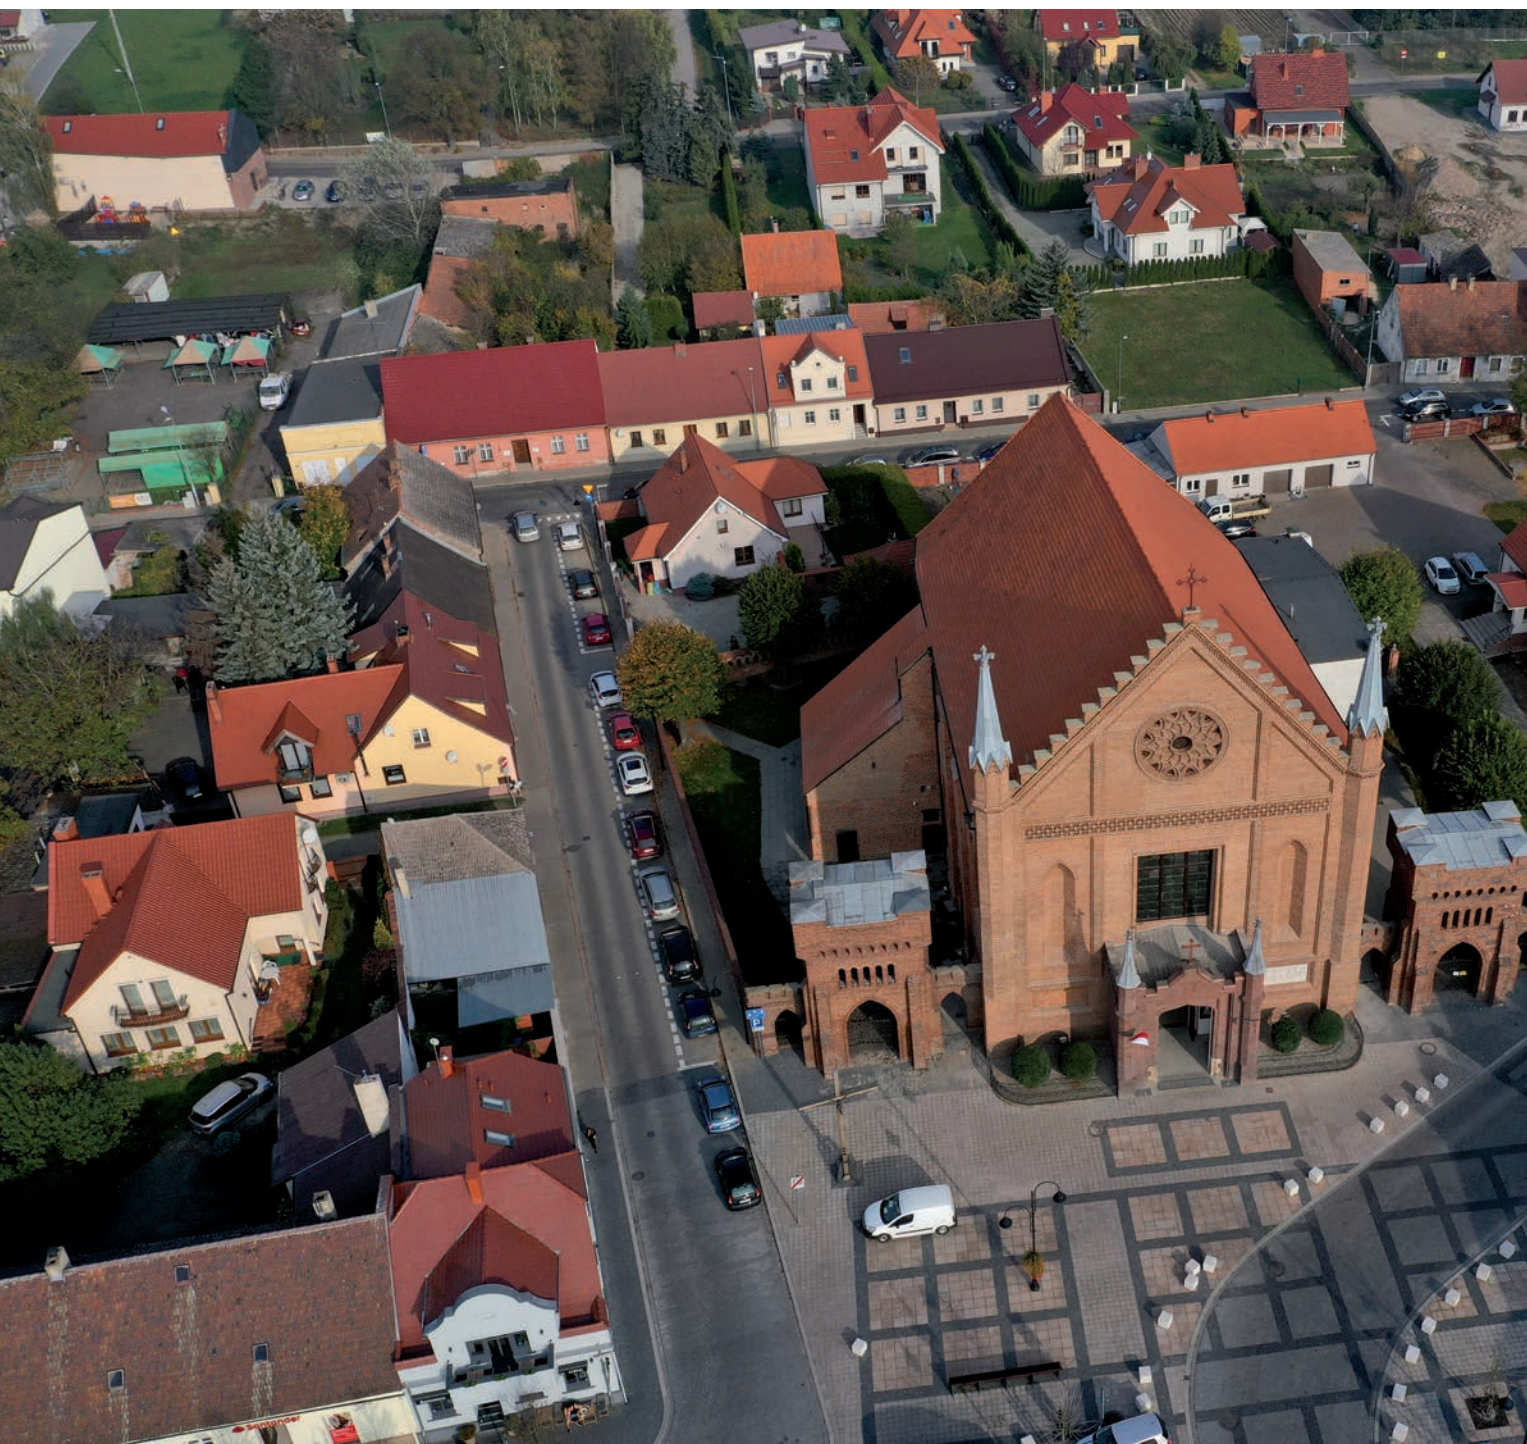
Rys. 8. Sekwencje usłojeń belki konstrukcyjnej, zasada kodu kreskowego, fot.: J. Borwiński

Fig. 8. Sequence of the structural beam graining, bar code principle, photo: J. Borwiński

Istotą badań dendrochronologicznych jest analiza usłojenia drewna. Metodę wynalazł w latach 20. XX w. amerykański astronom, Andrew E. Douglass. Przyrosty roczne są zróżnicowane w zależności od warunków, w jakich rośnie drzewo. Są szerokie lub wąskie i układają się w ciąg różnej wielkości i gęstości. Odpowiednio zinterpretowane stają się swoistą kroniką, jaką każde drzewo pisze rok po roku. Porównując podobieństwo sekwencji małych i dużych słoików, można ustalić wspólny wzór dla wszystkich drzew jednego gatunku na danym obszarze jego występowania. Można niczym na zasadzie towarowego kodu kreskowego przyporządkować sekwencję latom kalendarzowym (Rys. 8).

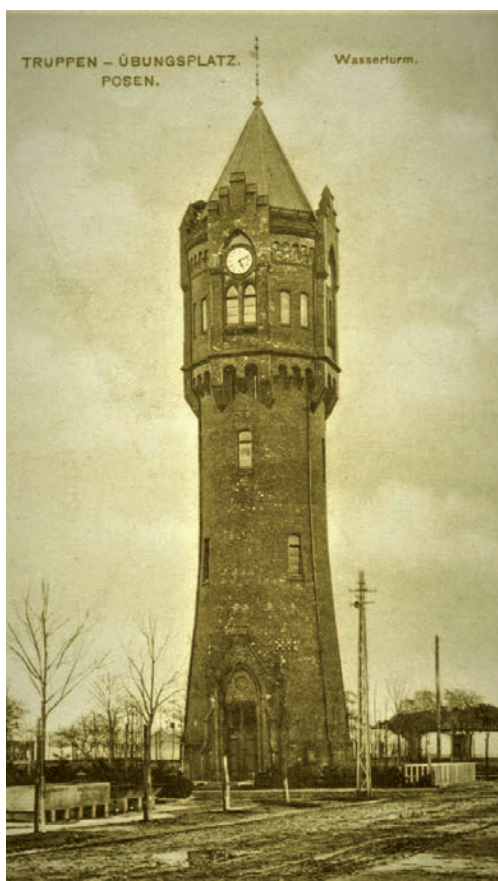
Wieża ciśnień w Biedrusku. Fotografie archiwalne z pocz. XX w.

Water tower in Biedrusk. Archival photos from the beginning of the 20<sup>th</sup> century

Wieża jest konstrukcją murowaną, z cegły pełnej klinkierowej, na zaprawie cementowo-wapiennej, spoinowanej z zewnątrz i od wewnątrz, ma formę ściętego stożka. Składa się z trzech zasadniczych części. Najniższą stanowi trzon w formie zwężającego się ku górze walca, założony na planie koła. Trzon jest zakończony częścią wsporczą pośredniczącą, w formie występów, które stanowią kołową podstawę pod walcową obudowę zbiornika. Wewnątrz zbiornik stalowy, nitowany, typu

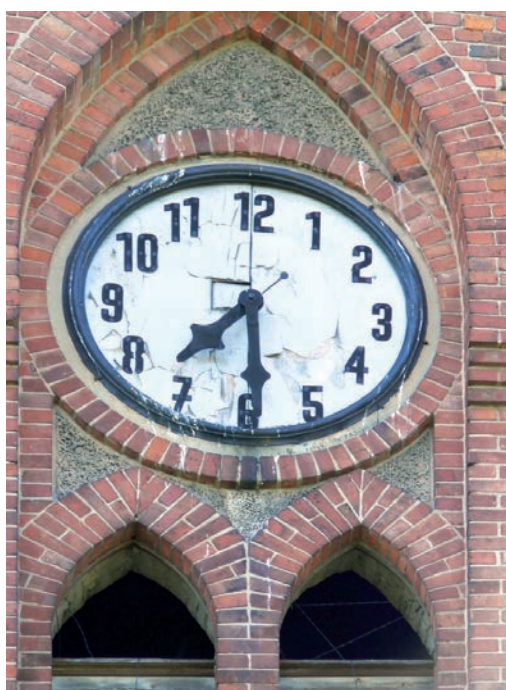
Oculus wypełniony  
tarczą zegara wieżowego

W wieży znajdowały się nieliczne pozostałości instalacji wodociągowej, dawnych połączeń zbiornika z zasilaniem z odbiornika oraz z siecią odbiorczą. Wszystkie te elementy wraz ze zbiornikiem wymagały oczyszczenia

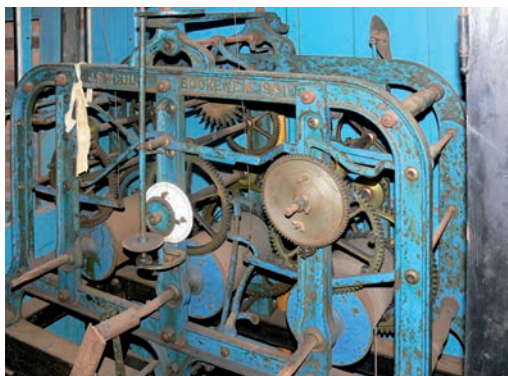
Mechanizm zegara przed (z lewej) i po remoncie

Clock mechanism before (on the left) and after renovation

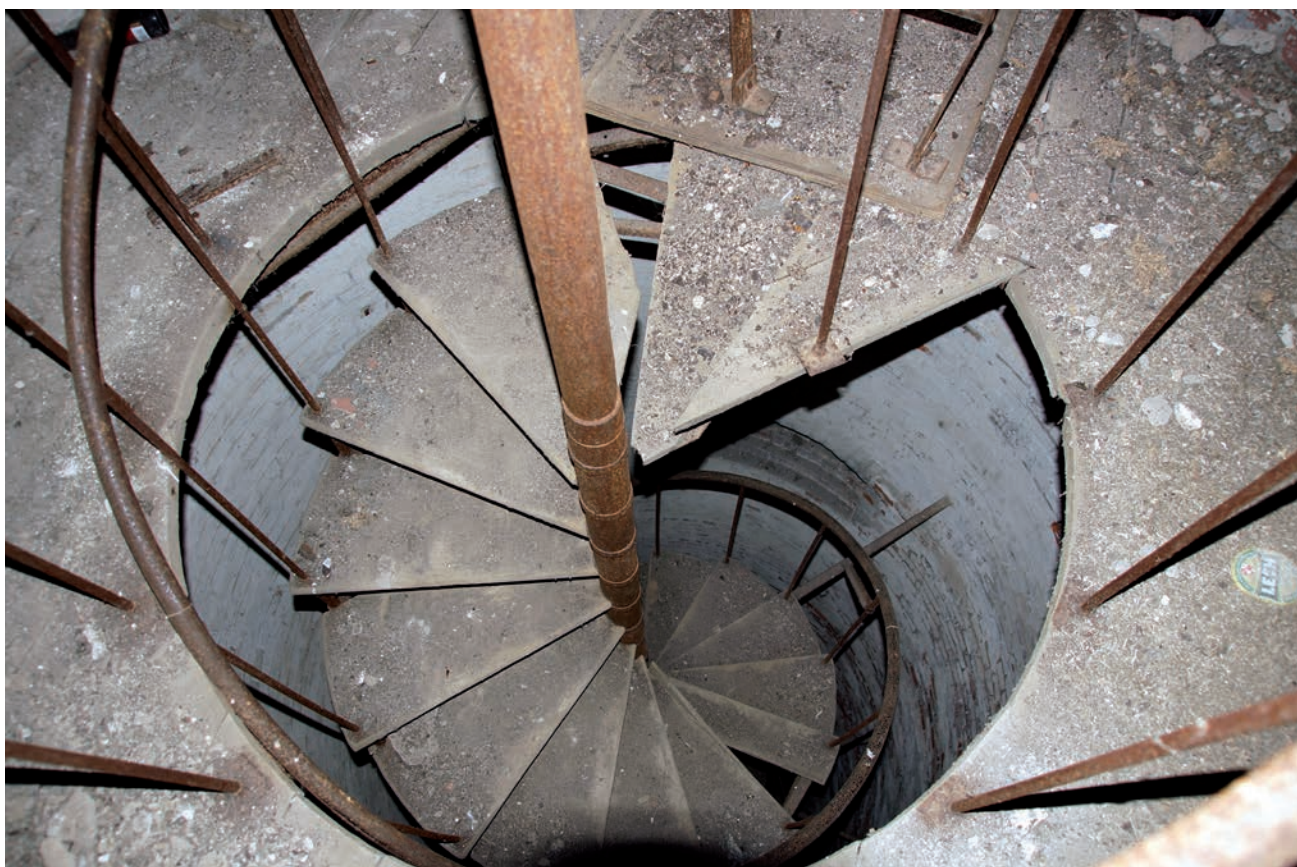
Wnętrze wieży

Interior of the tower

Wszystkie istniejące stalowe elementy stanowiące wyposażenie wieży, jak stalowe barierki oraz ruszty pomostowe między kolejnymi wyłazami wokół poszycia dachowego, konstrukcja wsporcza górnego pomostu, drabinka wewnętrzna i zewnętrzna zbiornika, zbiornik, podest techniczny, klatka schodowa i balustrady, oczyszczono ze starych powłok malarskich i nałożono powłoki antykorozyjne.

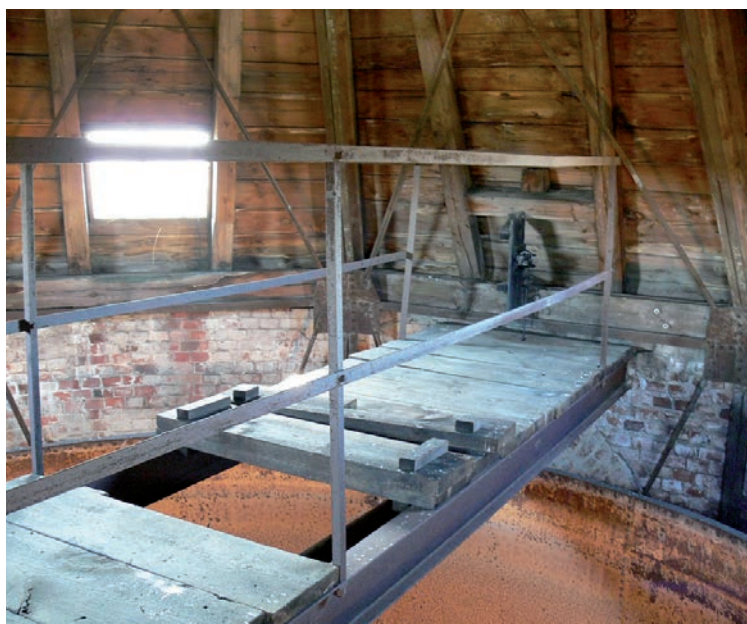
Górny pomost  
nad zbiornikiem

Upper platform  
above the tank

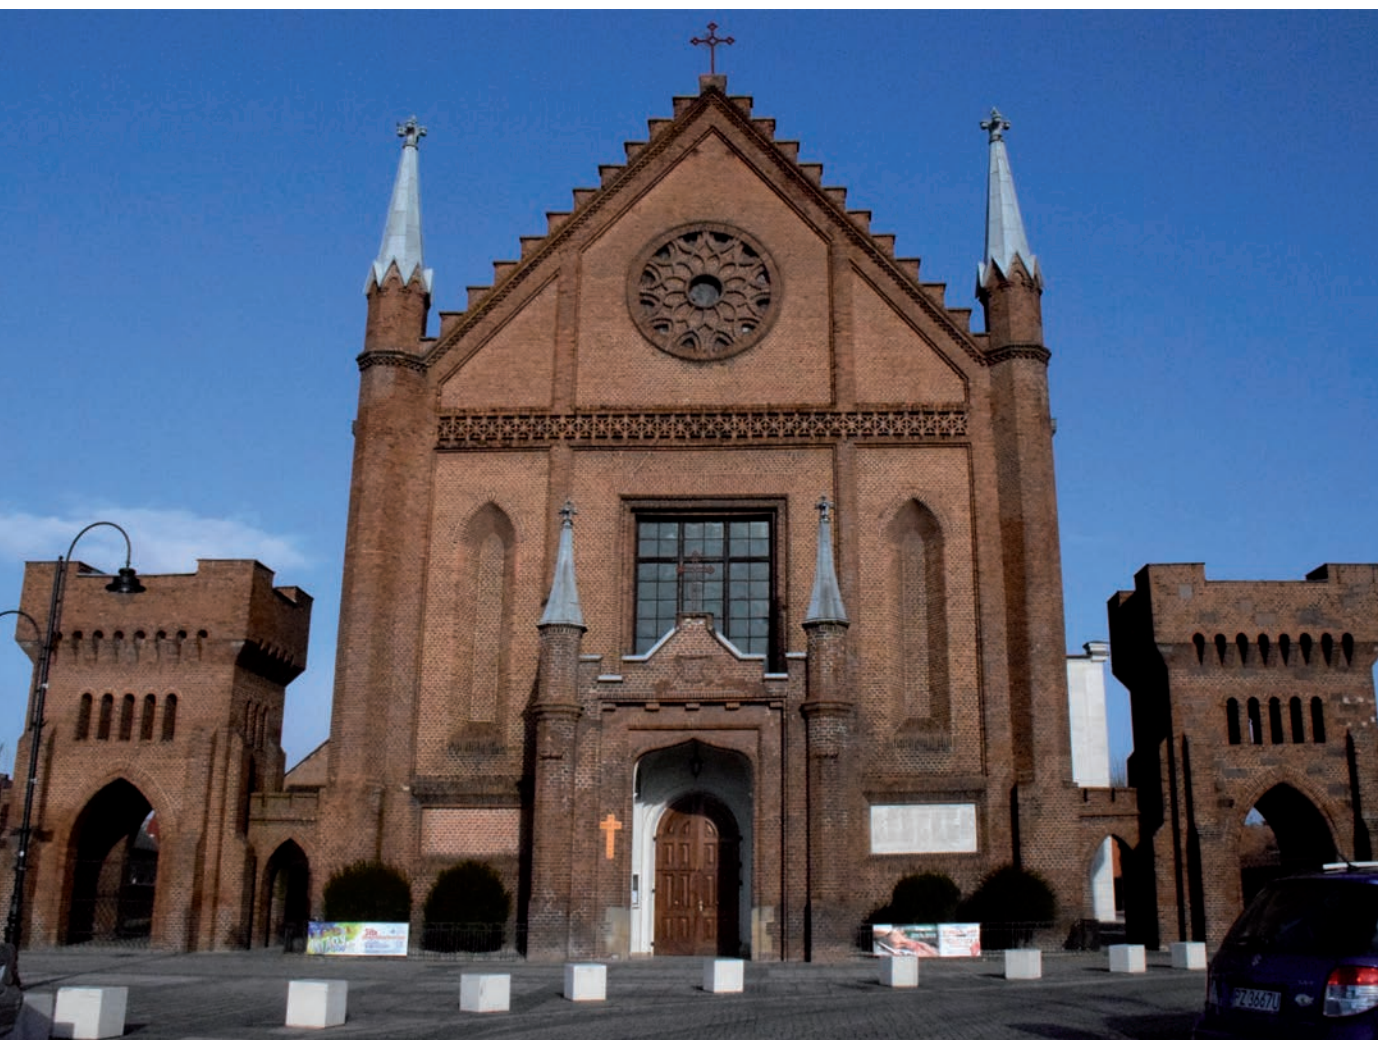
Stan elewacji przed  
konserwacją w 2018 roku

Condition of the facade  
before conservation  
in 2018

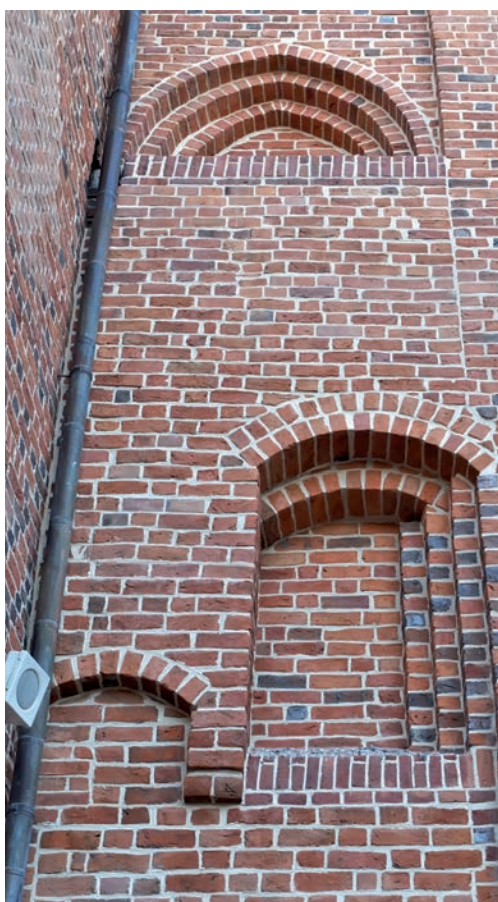
Ściana północna – stan  
murów gotyckich –  
po konserwacji  
w 2019 roku
