POWIAT  
POZNAŃSKI

chciałbym zaprosić do lektury kolejnego numeru kwartalnika „Renowacje i Zabytki” poświęconego w całości ochronie i konserwacji dziedzictwa kulturowego powiatu poznańskiego. Na jego wyjątkowość składają się dwa czynniki. Po pierwsze, w 2019 r. powiat poznański obchodzi 20-lecie powstania i jest to doskonały moment na wspomnienia i podsumowania. Po drugie, w bieżącym roku obchodzimy 10-lecie podpisania porozumienia z ówczesnym wojewodą wielkopolskim, Piotrem Florkiem, na podstawie którego w strukturach Starostwa Powiatowego w Poznaniu utworzono Wydział Powiatowego Konserwatora Zabytków. Dostrzegając potencjał kulturowy powiatu poznańskiego, doszedłem do wniosku, że nasza działalność nie może ograniczyć się jedynie do promowania zabytków. Powinniśmy włączyć się również

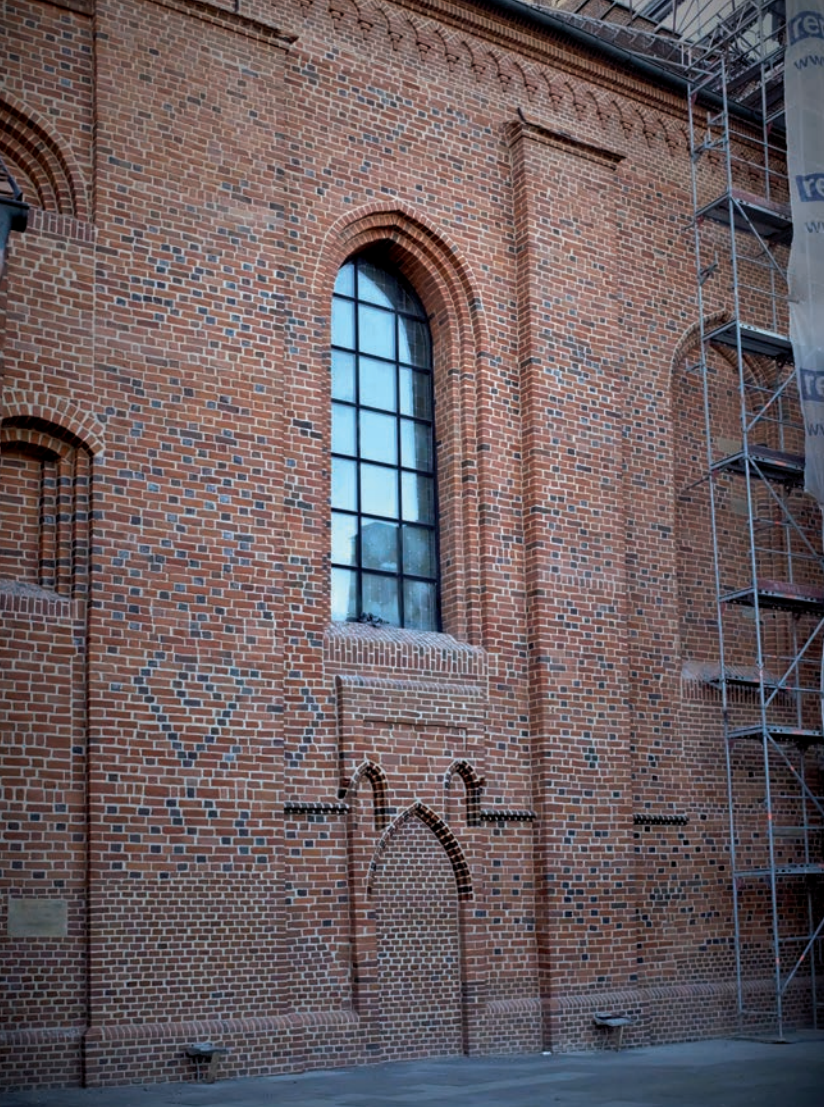
Lico muru północnego z reliktnymi dekoracjami gotyckiej zaburzonej licznymi przemurowaniami

North wall face with Gothic decoration relics disturbed by numerous relocations

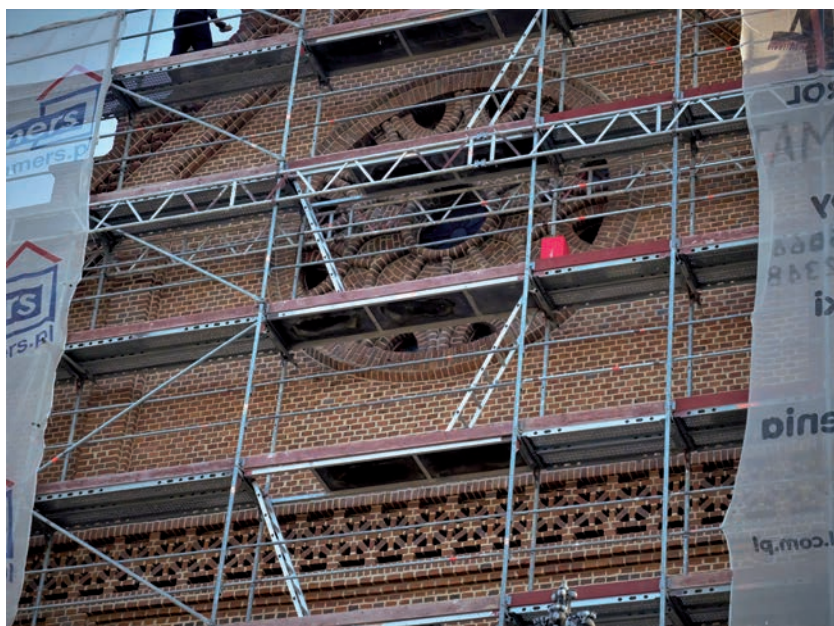
Szczyt fasady z dekoracyjną rozetą z czasów Tytusa Działyńskiego w trakcie prac konserwatorskich

Top of the facade with a decorative rosette from Tytus Działyński's times during conservation works

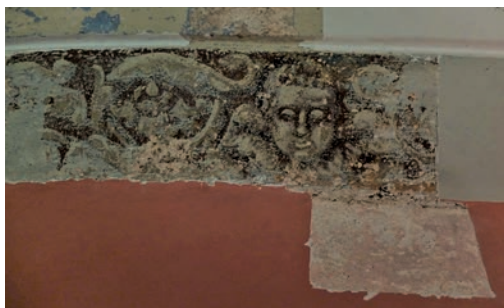
Fragment fryzu  
odkrytego w trakcie  
prac konserwatorskich  
w 2018 r.

Fragment of a frieze  
uncovered during  
the conservation works  
in 2018

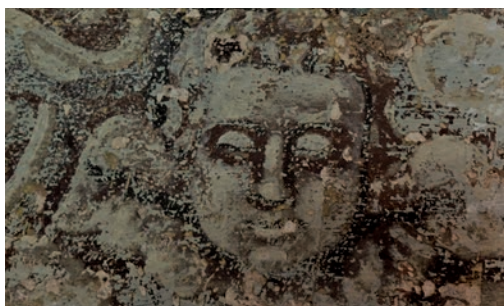
Detal nowo odkrytego  
fryzu z kaplicy MBR

A detail of the frieze  
uncovered from the  
chapel of Our Lady  
of the Rosary

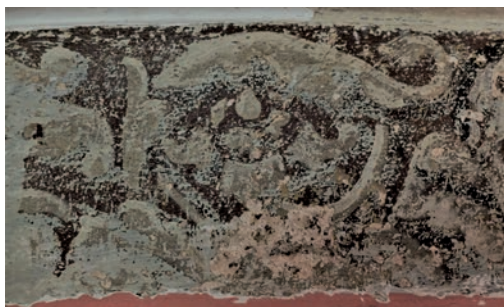
Detal fryzu z motywem  
florystycznym

Detail of a frieze  
with floristic motif

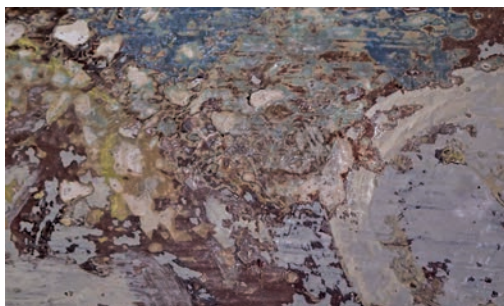
Fragment fryzu w trakcie  
usuwania przemalowań,  
z wyraźnie zaznaczoną  
impastowo bielą –  
światło na motywie  
woluty

A frieze fragment during  
removing repainting,  
with explicitly marked  
impasto white – light  
on the volute motif

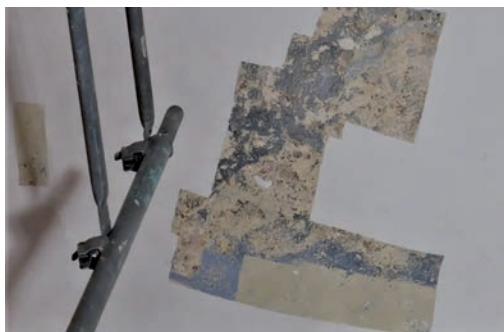
Odkrywka na sklepieniu  
kaplicy MNB  
w narożniku półn.-zach.

Exposure on the vault  
of the MNB chapel in the  
north-western corner

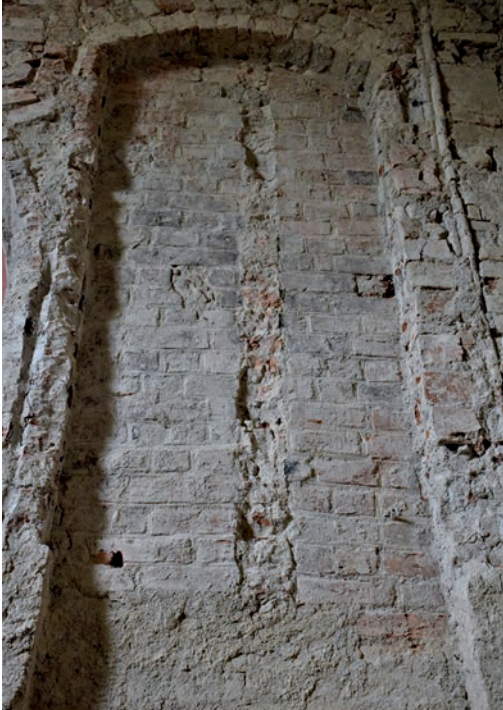
Fragment muru elewacji od strony południowej  
Fragment of the elevation wall from the south

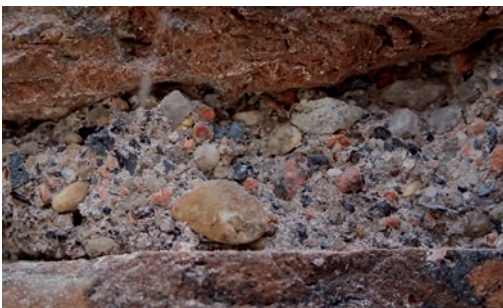
Makroskopowy wygląd spoiny, XIX w.  
Macroscopic appearance of the weld, the 19<sup>th</sup> century

*wityryfikacji* pozostały jedynie w zakamarkach. W partii fasady natomiast, w zakresie zidentyfikowanych pierwotnych zapraw, identycznych w strukturze, można zauważyć różnice kolorystyczne. W identyfikacji pomogły zdecydowanie obserwacje mikro- i makrofotograficzne oraz połączenie ich z wynikami analiz laboratoryjnych przeprowadzonych na Wydziale Geologii Uniwersytetu Warszawskiego, zrealizowanych przez dra Jerzego Trzcieskiego i mgr Małgorzatę Zarembę (raport z badań stanowi odrębne szczegółowe opracowanie). O ile skład zapraw użytych do modelowania średniowiecznych fug nie zaskoczy, bo zawiera – najprościej mówiąc – wapno, piach (drobnoziarnisty), tłuczoną cegłę oraz dodatek węgla drzewnego (który z czasem powodował ciemnienie spoin), to zaprawy neogotyckie odróżniają się wyraźnie swoją ziarnistością, bogatym składem dodawanych kruszyw oraz zmienną barwą, począwszy od jasnej (zbliżonej do

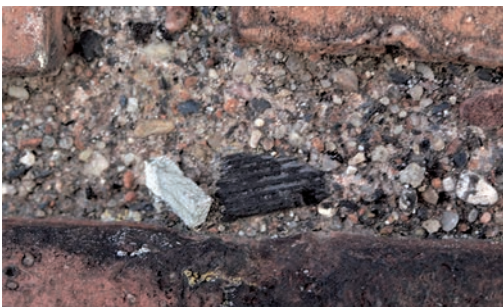
Makrofotografia z widocznym fragmentem węgla drzewnego

Macro photography with visible fragment of charcoal

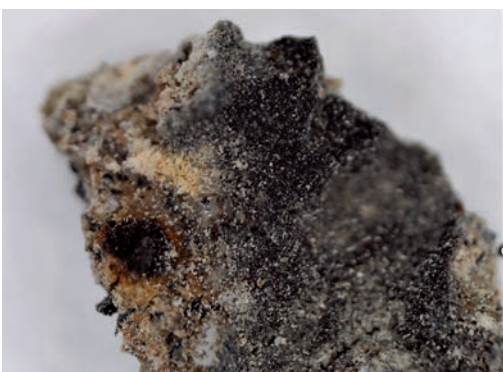
Microscopic image of a weld sample with visible change of colours due to the corrosion of iron added to the mortar – mill scale

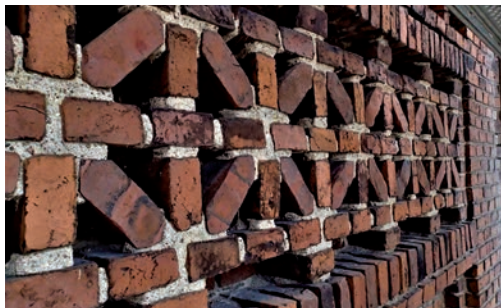
Fragment neogotyckiej dekoracji szczytu elewacji z czasów przebudowy Tytusa Działyńskiego

Fragment of a neo-gothic decoration of the top of the façade from the times of Tytus Działyński's reconstruction

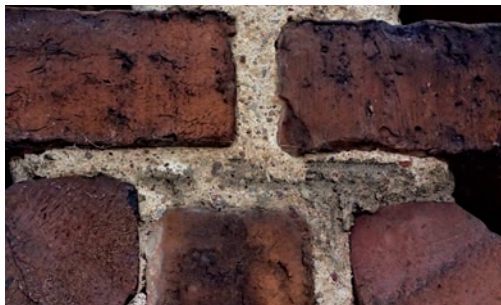
Detal dekoracyjnego fryzu z elewacji z relikwiami XIX-wiecznej spoiny profilowanej

Detail of a decorative frieze in the elevation with the 19<sup>th</sup> century relics of profiled weld

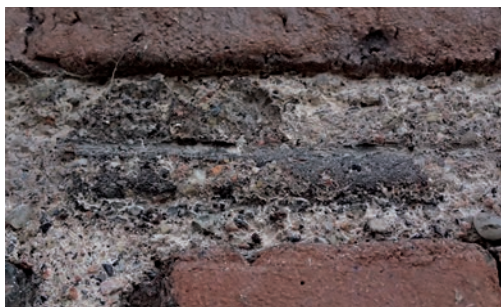
Zachowany relikwiot pierwotnych fug, z warstwą poczerniałego zanieczyszczenia – ściana południowa

Preserved relic of original joints, with a layer of blackened contamination – southern wall

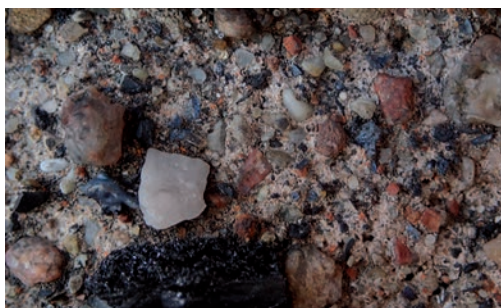
Makroskopowy wygląd zaprawy z gruboziarnistym wypełniaczem, m.in. z dodatkiem węgla i zendry kowalskiej

Macroscopic appearance of mortar with coarse-grained aggregate, i.e. with addition of carbon and mill scale

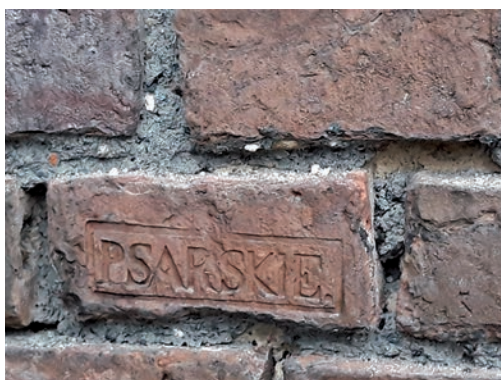
Cegła użyta do przebudowy z czasów Tytusa Działyńskiego z zaznaczeniem polskiej cegielni z miejscowości Psarskie

Brick used for rebuilding from Tytus bDziałyński's times indicating a Polish brickyard from the village of Psarskie

gotyckiej), z szeroką gamą przebarwień. Wpływ na to miały zdecydowanie dodatki hydrauliczne w postaci sporej zawartości węgla oraz korodujące dodatki żelaza (zendra kowalska), powodujące przebarwienie w kierunku ceglastej czerwieni. Analizując dokładnie skład tych XIX-wiecznych zapraw, wnioskujemy, iż mamy tu do czynienia z pewnym rodzajem spoiwa hydraulicznego o zwiększonej wytrzymałości. Mając na uwadze wykształcenie politechniczne fundatora, dbałość o jakość realizowanych projektów pod jego nadzorem, należy przypuszczać, iż tak wzbogacone zaprawy o dosyć dużej twardości, to nie przypadek, tylko przemyślane działanie. A przejawy jego patriotyzmu były silnie widoczne nawet w realizacjach architektonicznych, które zainicjował (zarówno przy budowie kórnickiego zamku, jak i przebudowie kościoła, gdzie użyto cegły

z cegielni w Psarskich). Po zakończonych analizach przystąpiono do prac renowacyjnych, przywracając w możliwym zakresie czystość formy i walory estetyczne przy jednoczesnym szacunku do form historycznych pojawiających się na przestrzeni wieków. Kórnik wraz ze swoją świątynią, która przyjęła miano *perły architektury*, w 1998 r. znalazł się na turystycznej trasie kórnickiej dla zmotoryzowanych, a kościół wraz z kryptami kolatorów i ich rodzin oraz zespół zamkowo-parkowy od 15 czerwca 2011 r. uznano za Pomnik Historii.

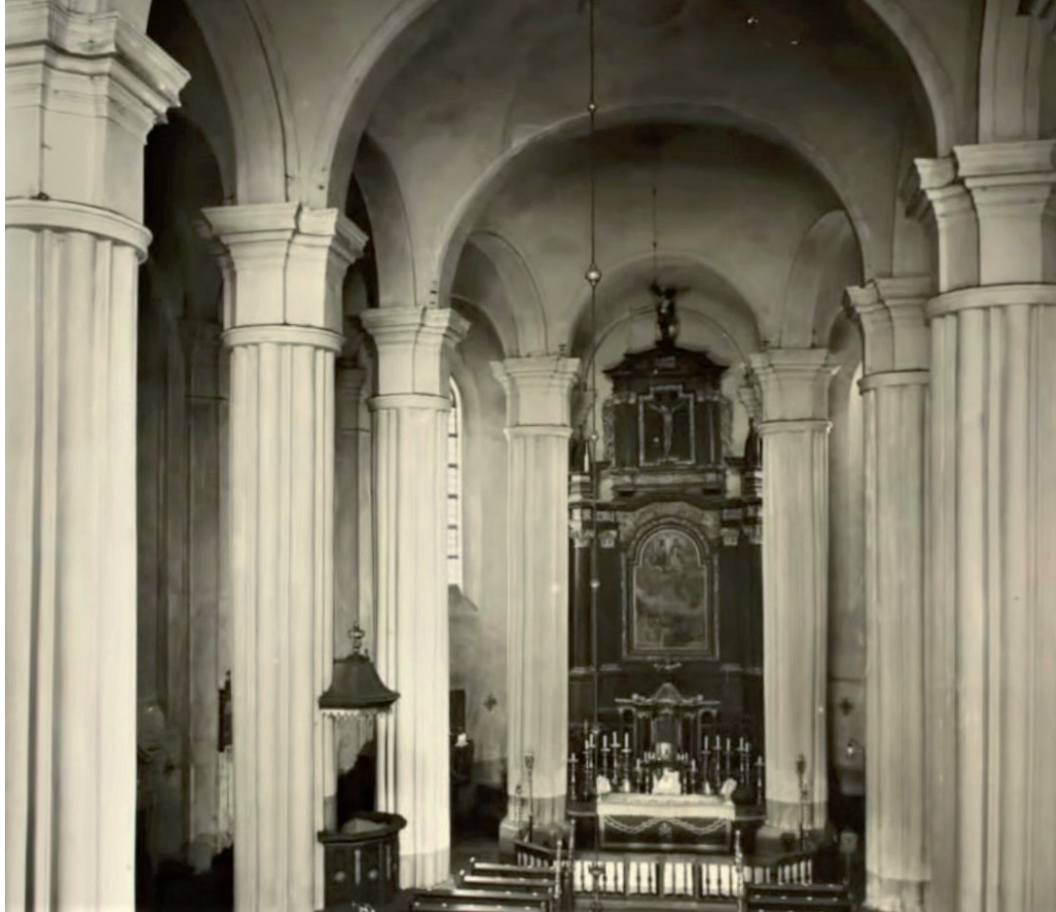
Wnętrze świątyni  
z 1936 roku  
z charakterystycznymi  
filarami wiązkowymi –  
efekt zmian w zakresie  
przebudowy

The interior of the  
temple from 1936  
with characteristic beam  
pillars – the effect  
of changes in the scope  
of reconstruction

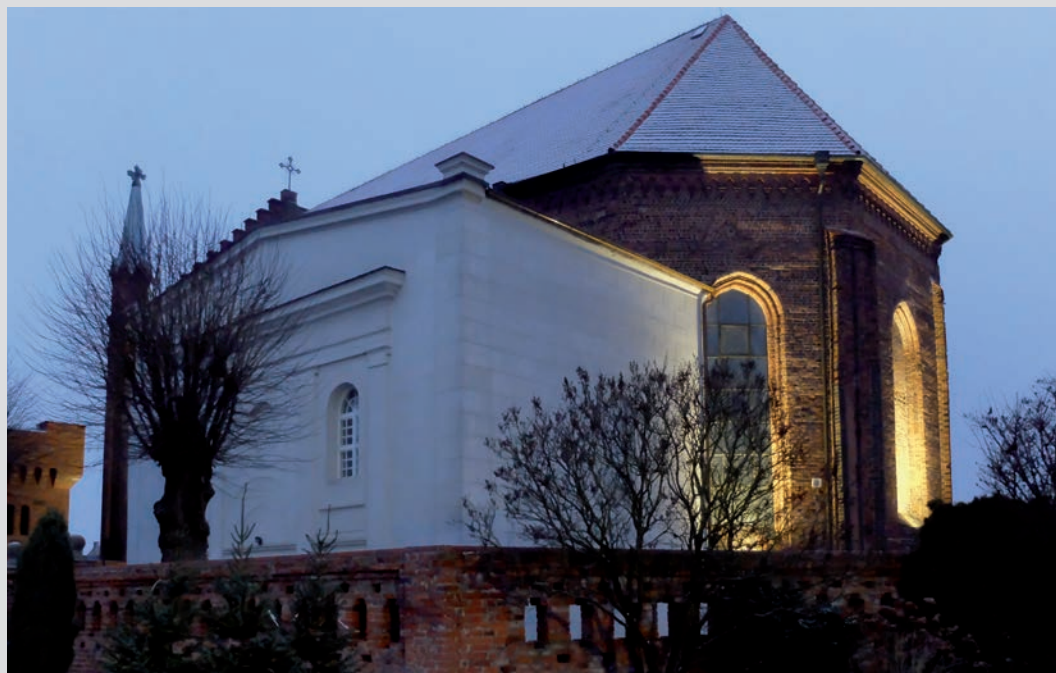
Added to the southern elevation body of Our Lady of the Rosary chapel with sacristy and benefactor lodge

Dobudowany do elewacji południowej korpus kaplicy Matki Boskiej Różańcowej wraz z zakrystią i lożą kolatorską
